检测报告

表 2 固体废物样品信息一览表

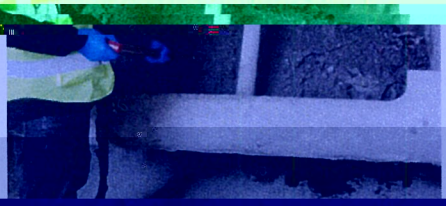
附图 2 现场监测点位图

■1#1 号炉炉渣　　■2#2 号炉炉渣
